**ATA DE JULGAMENTO DE HABILITAÇÃO – PREGÃO PRESENCIAL Nº 027/2020**

Assunto: Relatório de vistoria

LAUDO DE VISTORIA DE ÔNIBUS

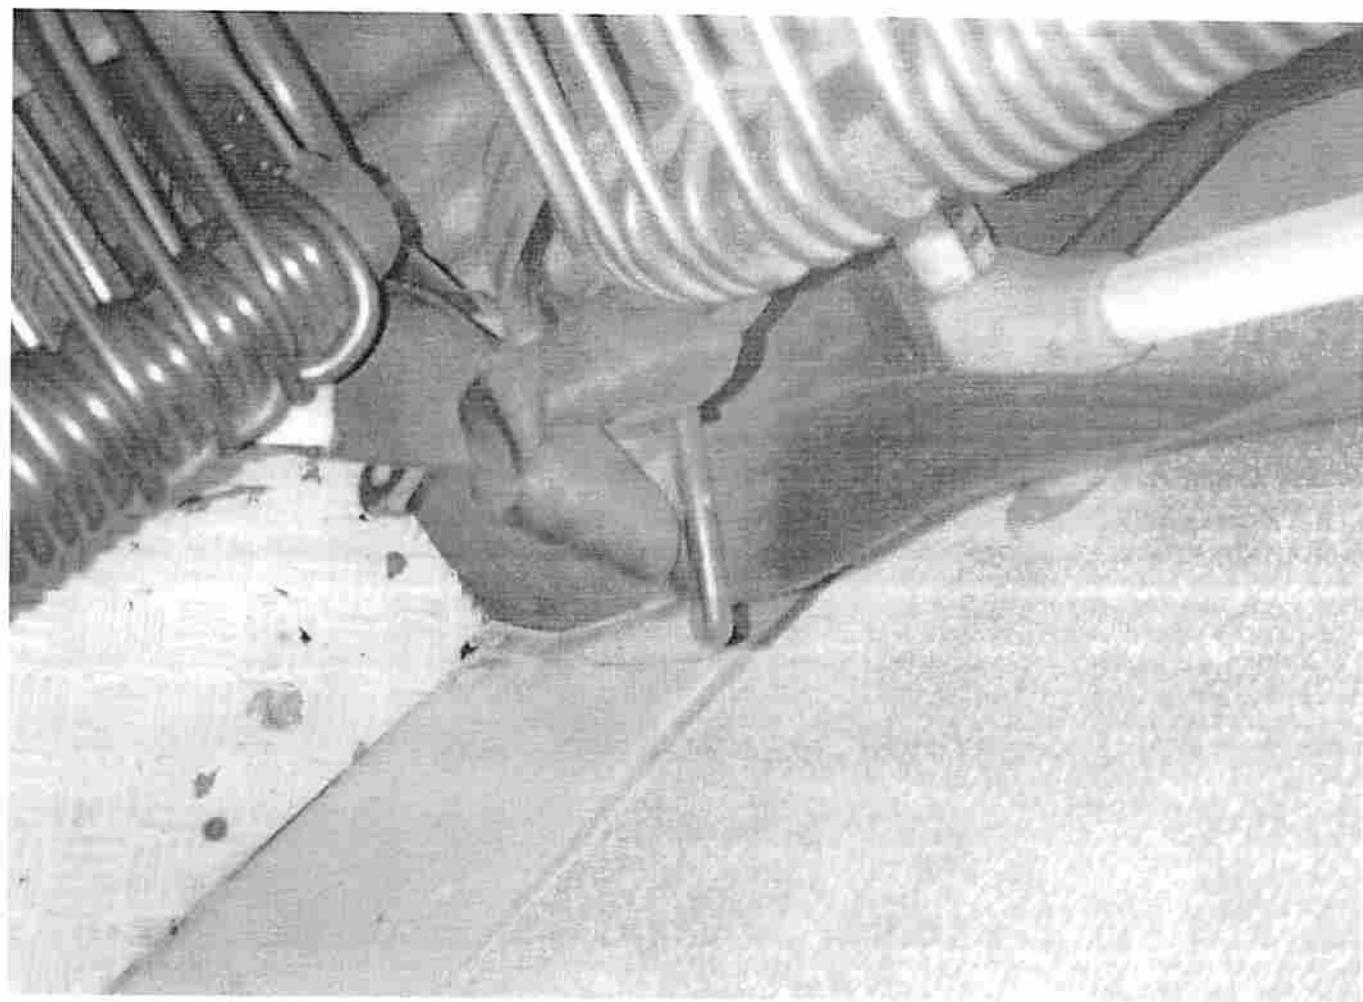
CINTO DE SEGURANÇA INADEQUADO

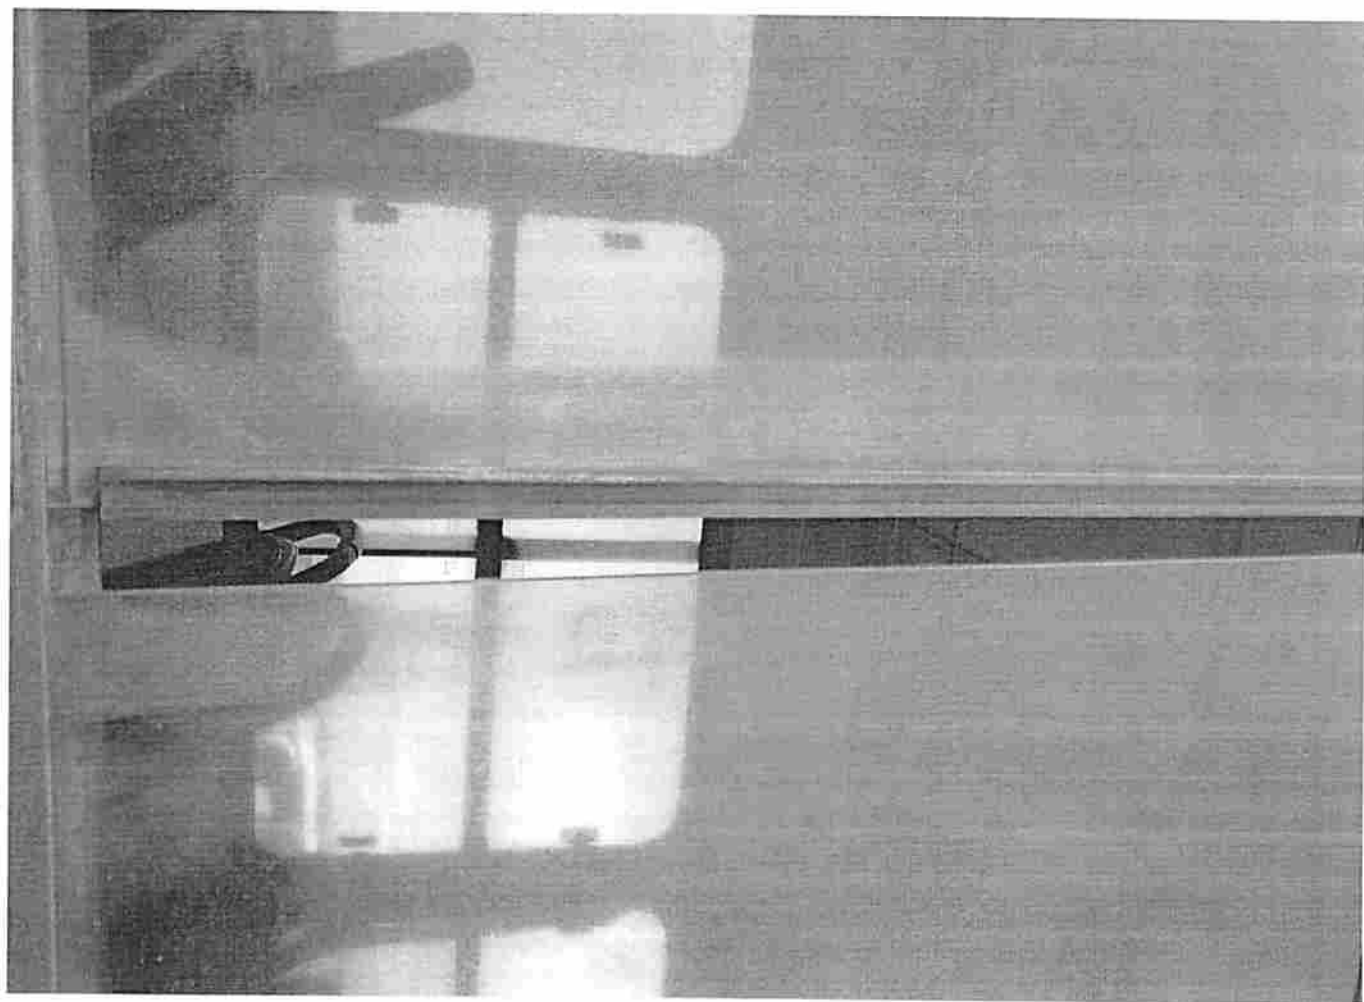
JANELAS COM DEFEITO COM INFILTRAÇÃO DE ÁGUA

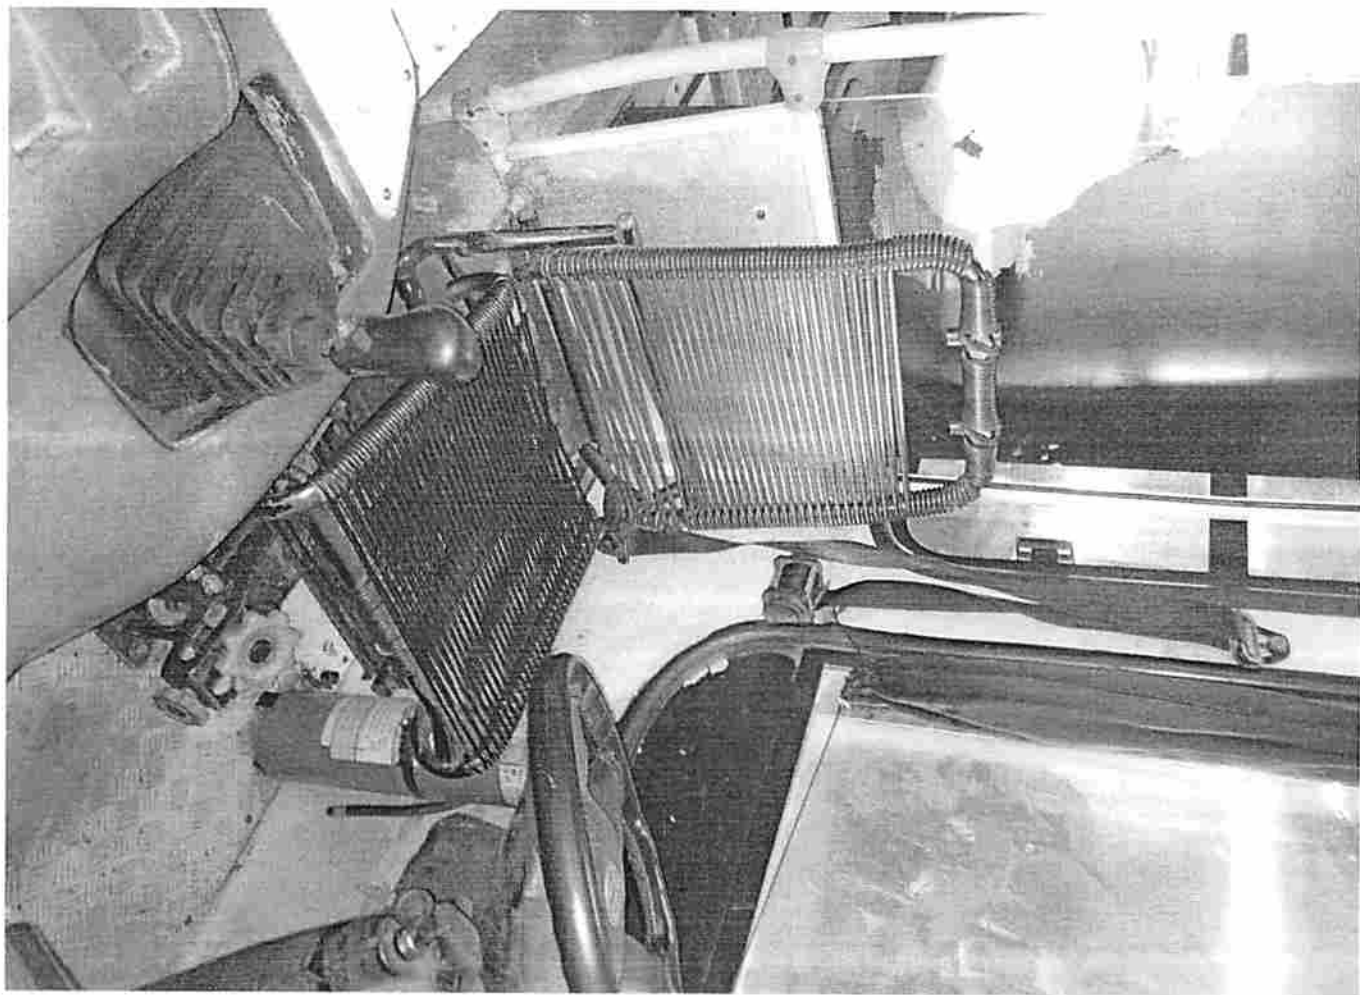
Assento p/ o motorista não adequado  
Cinto de segurança do motorista com defeito

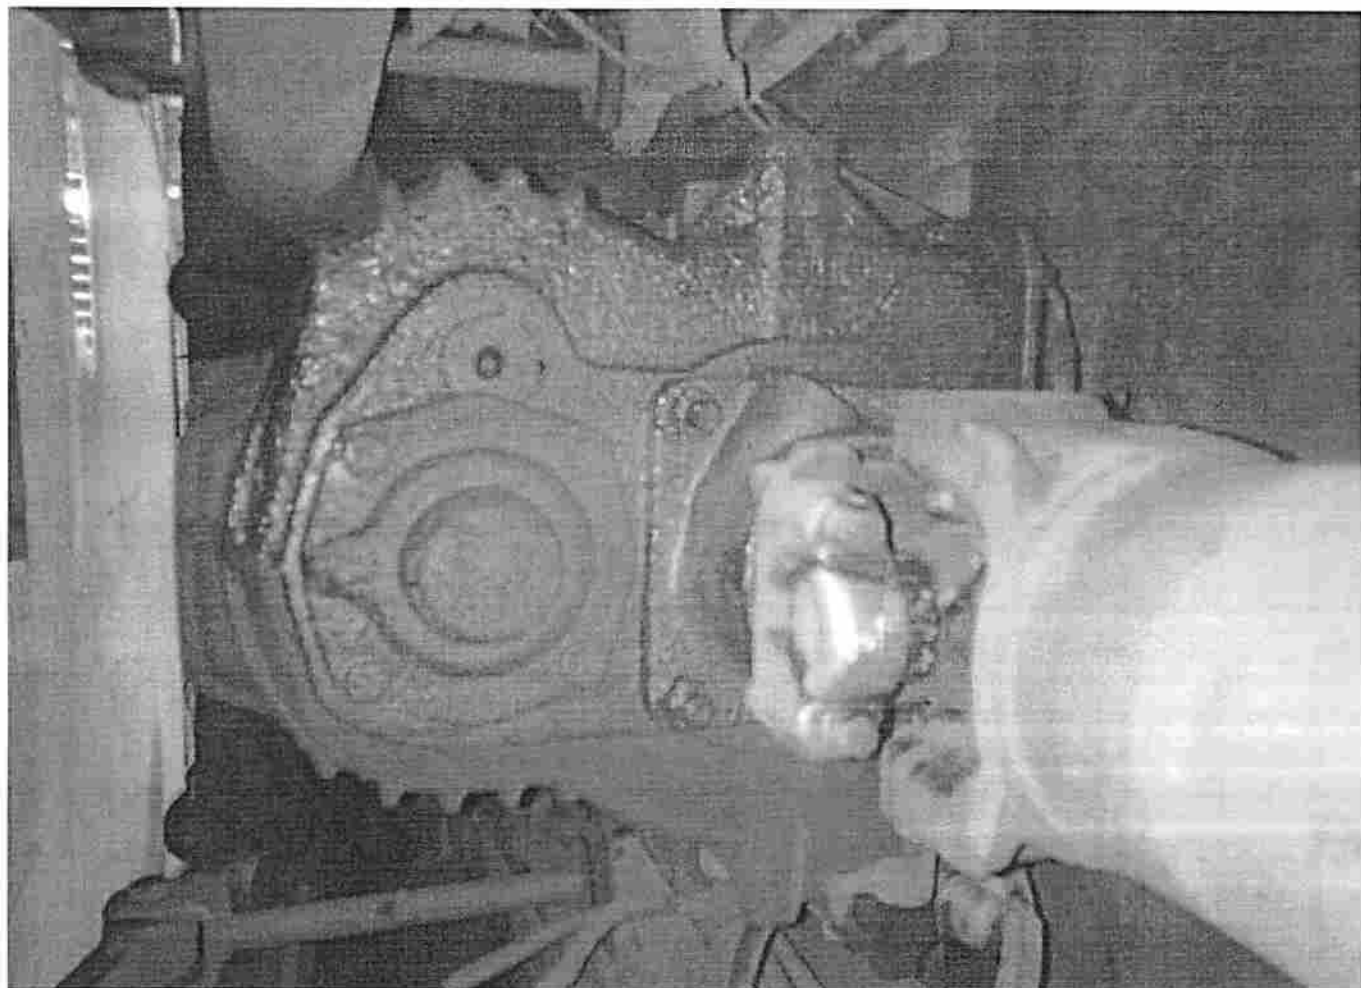
CAIXA DE CAMBIO APRESENTA VAZAMENTO DE ÓLEO

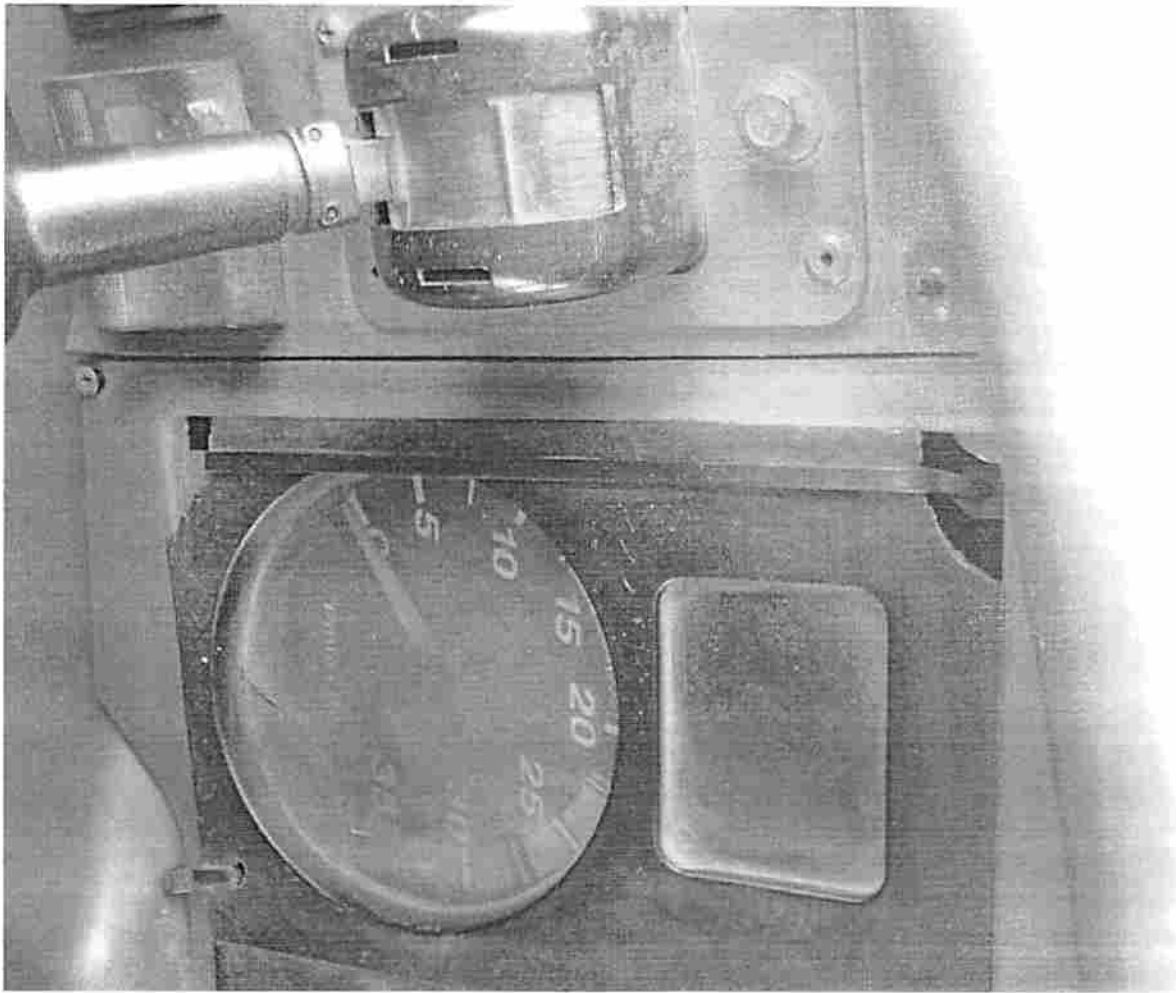
PAINEL QUEBRADO

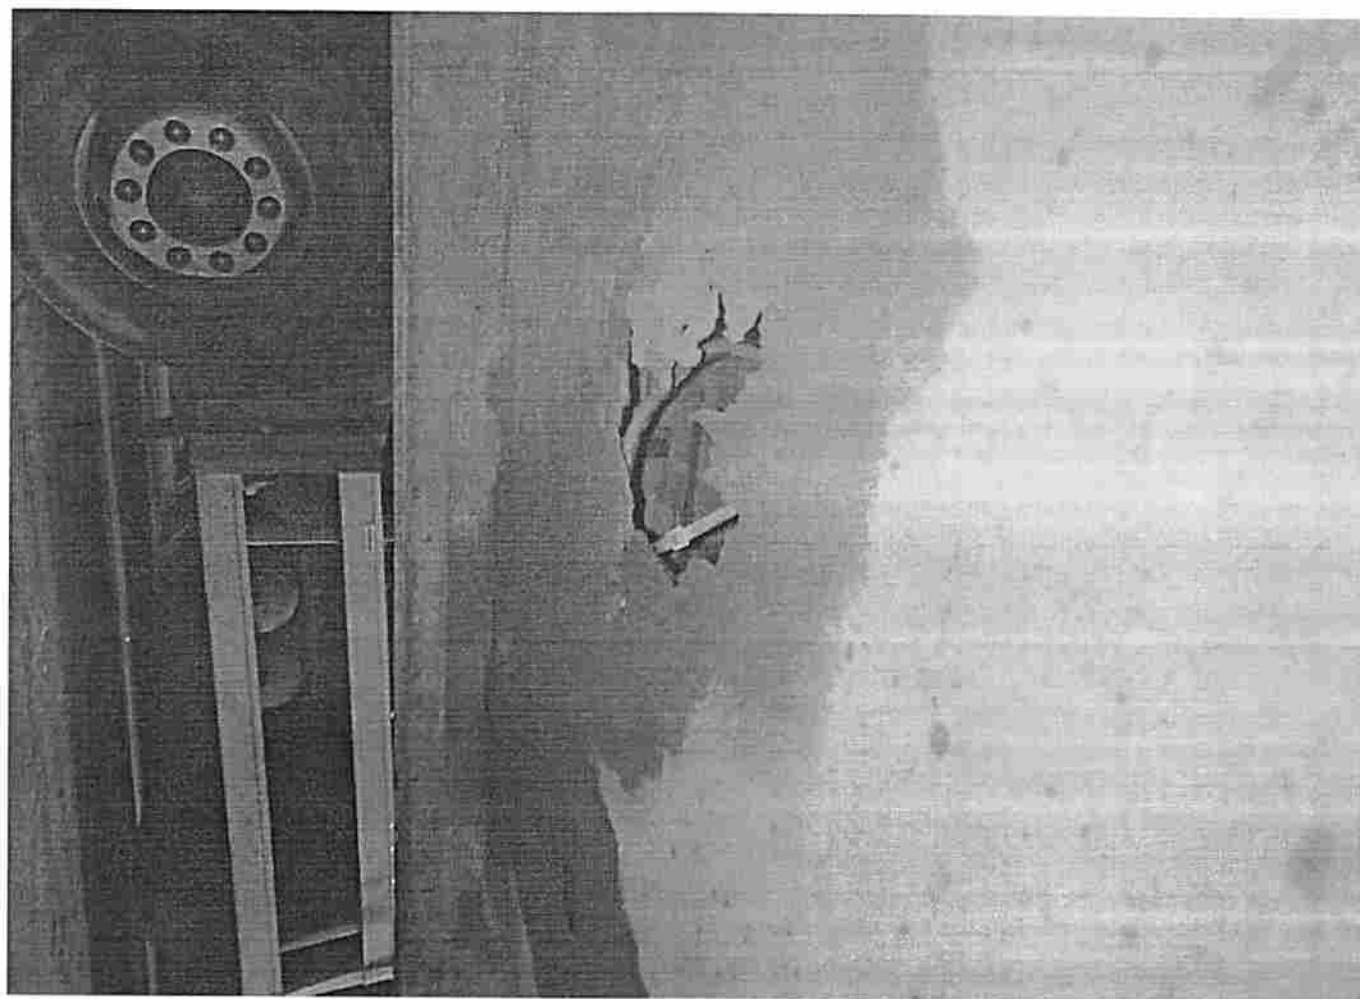
ASSALTO DETERIORADO APRESENTANDO BURACOS

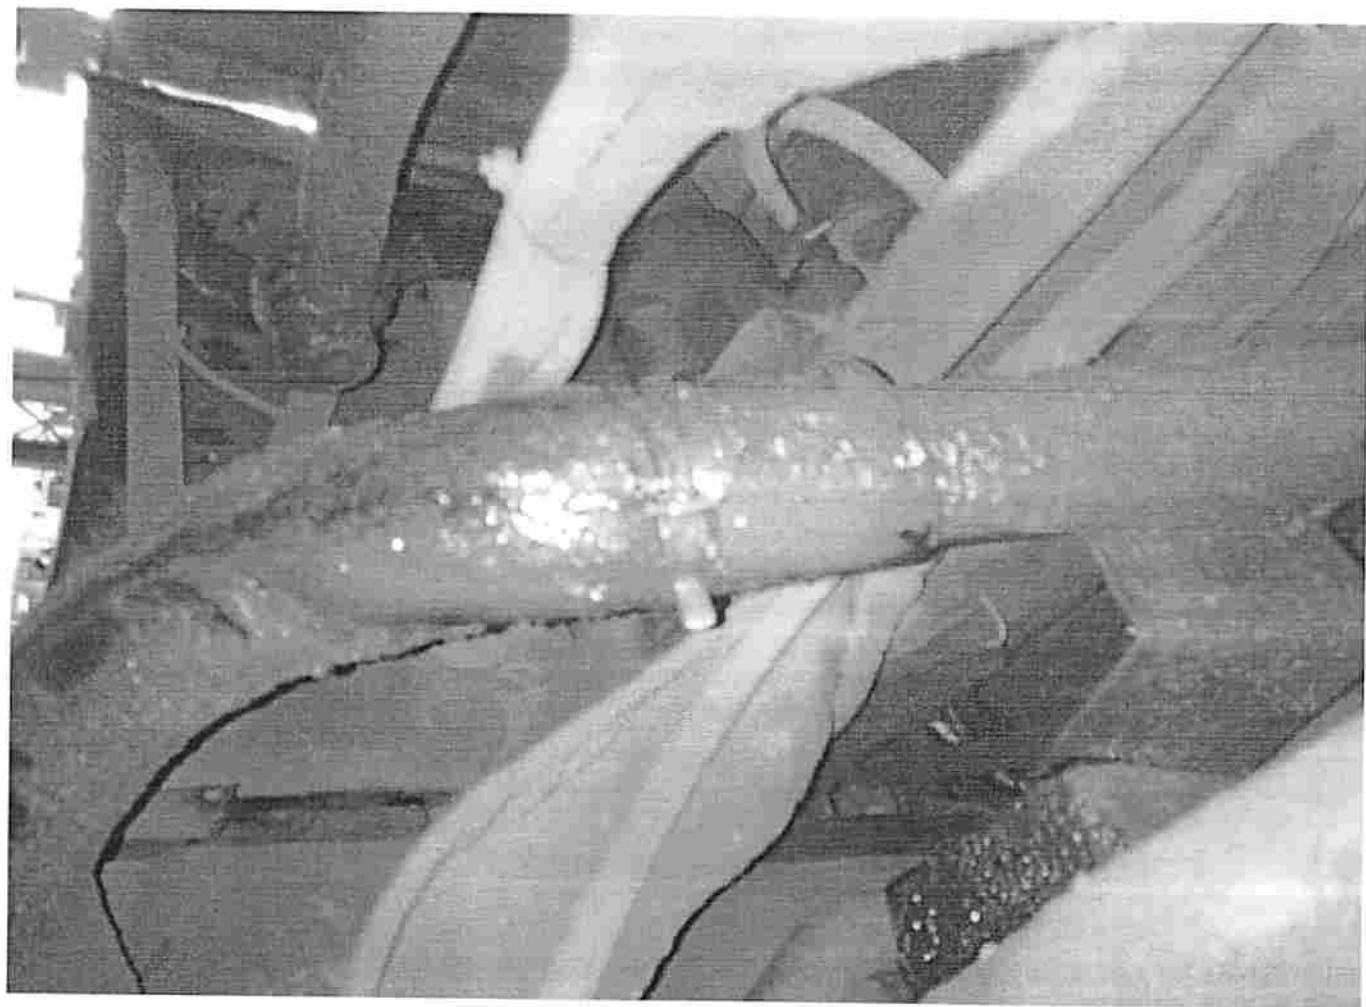
MANEIRAS DO MOTOR APRESENTANDO MUITO UZAMENTO  
DE ÓLEO

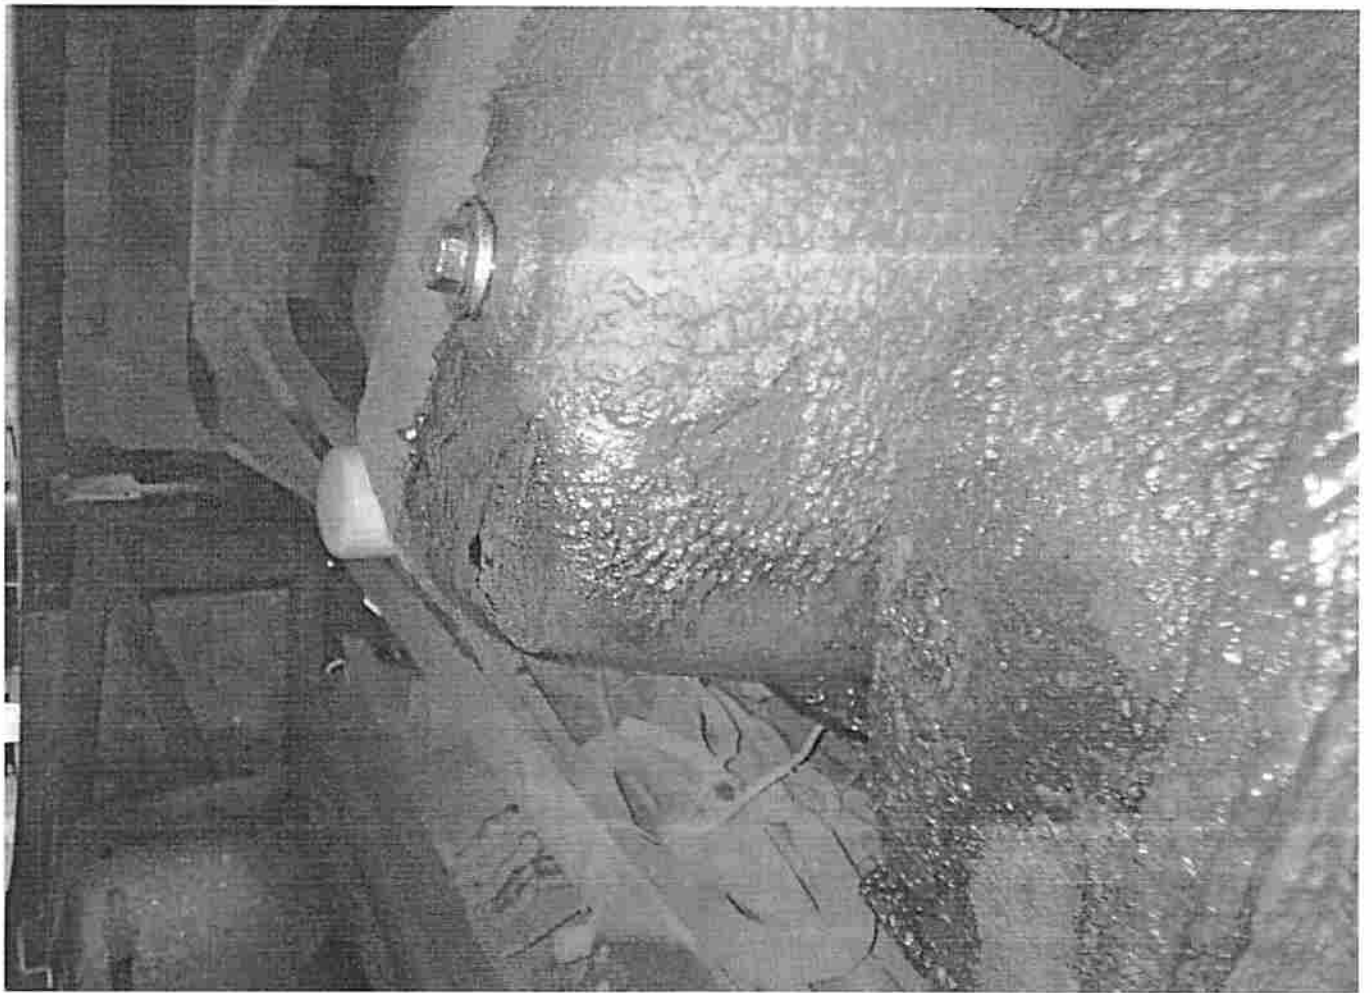
MOTOR APRESENTANDO VAZAMENTO DE ÓLEO LUBRIFICANTE

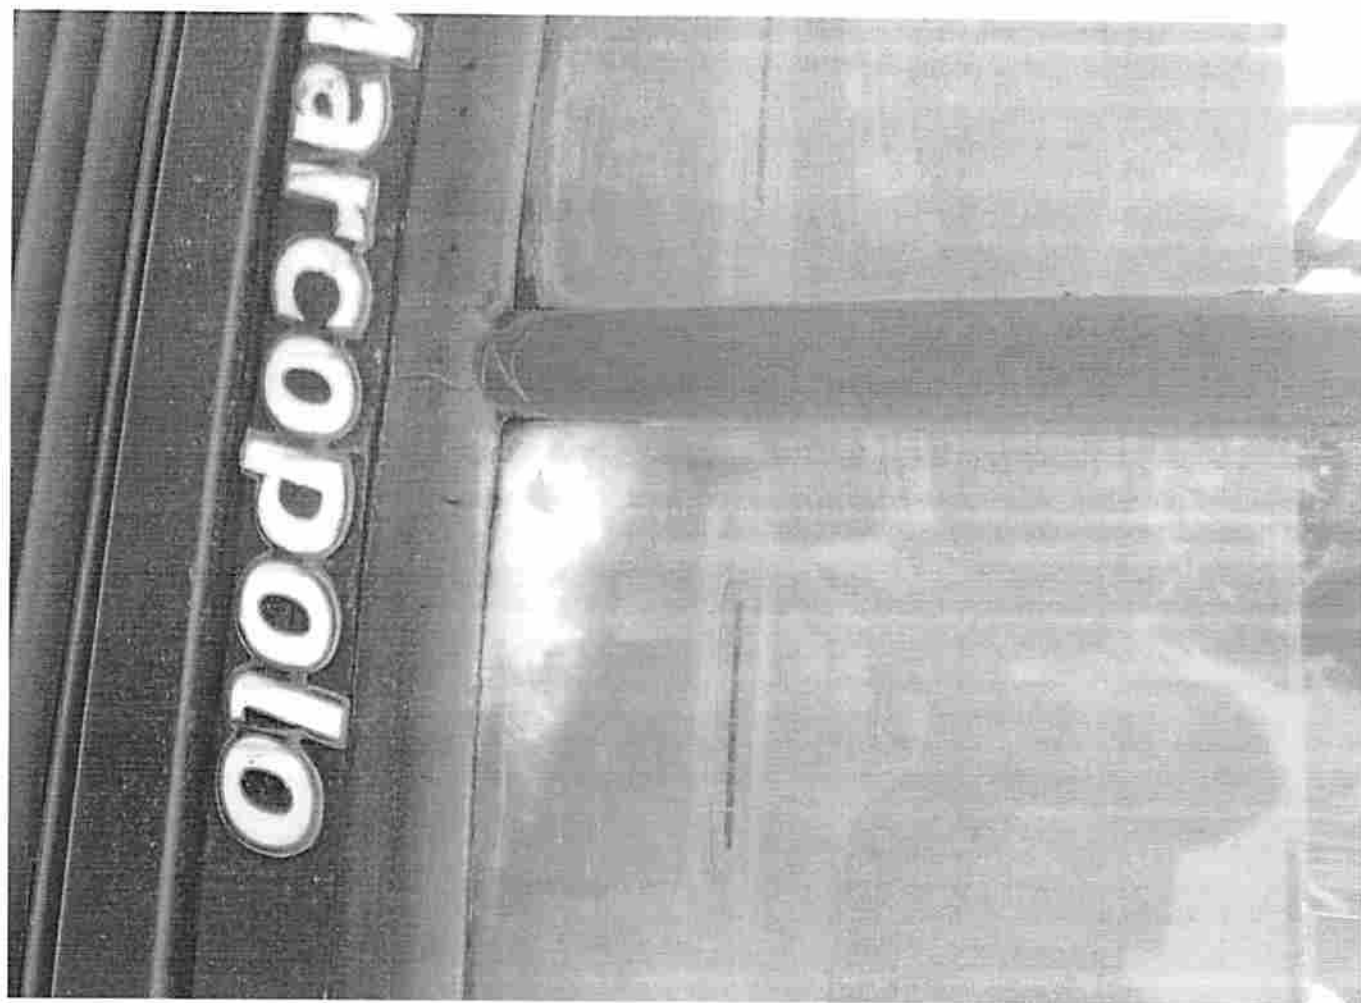
PARABRISAS E BORRACHAS APRESENTANDO INFILTRAÇÕES

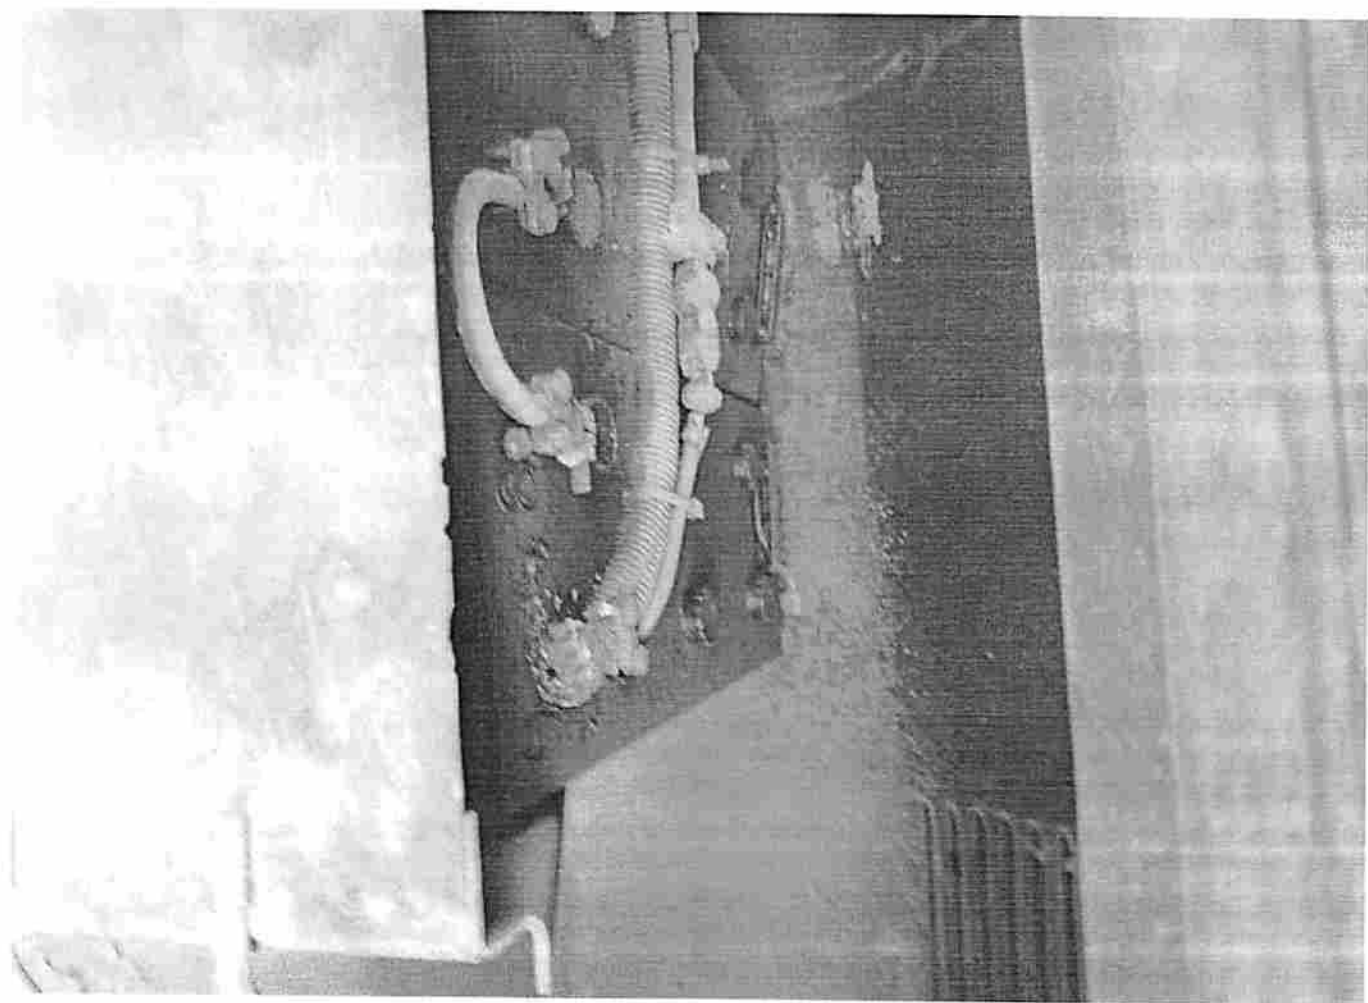
CAIXA DE BATERIA TOTALMENTE IRREGULAR COM RISCO DE  
FALHAS ELÉTRICAS E CURTO CIRCUITO

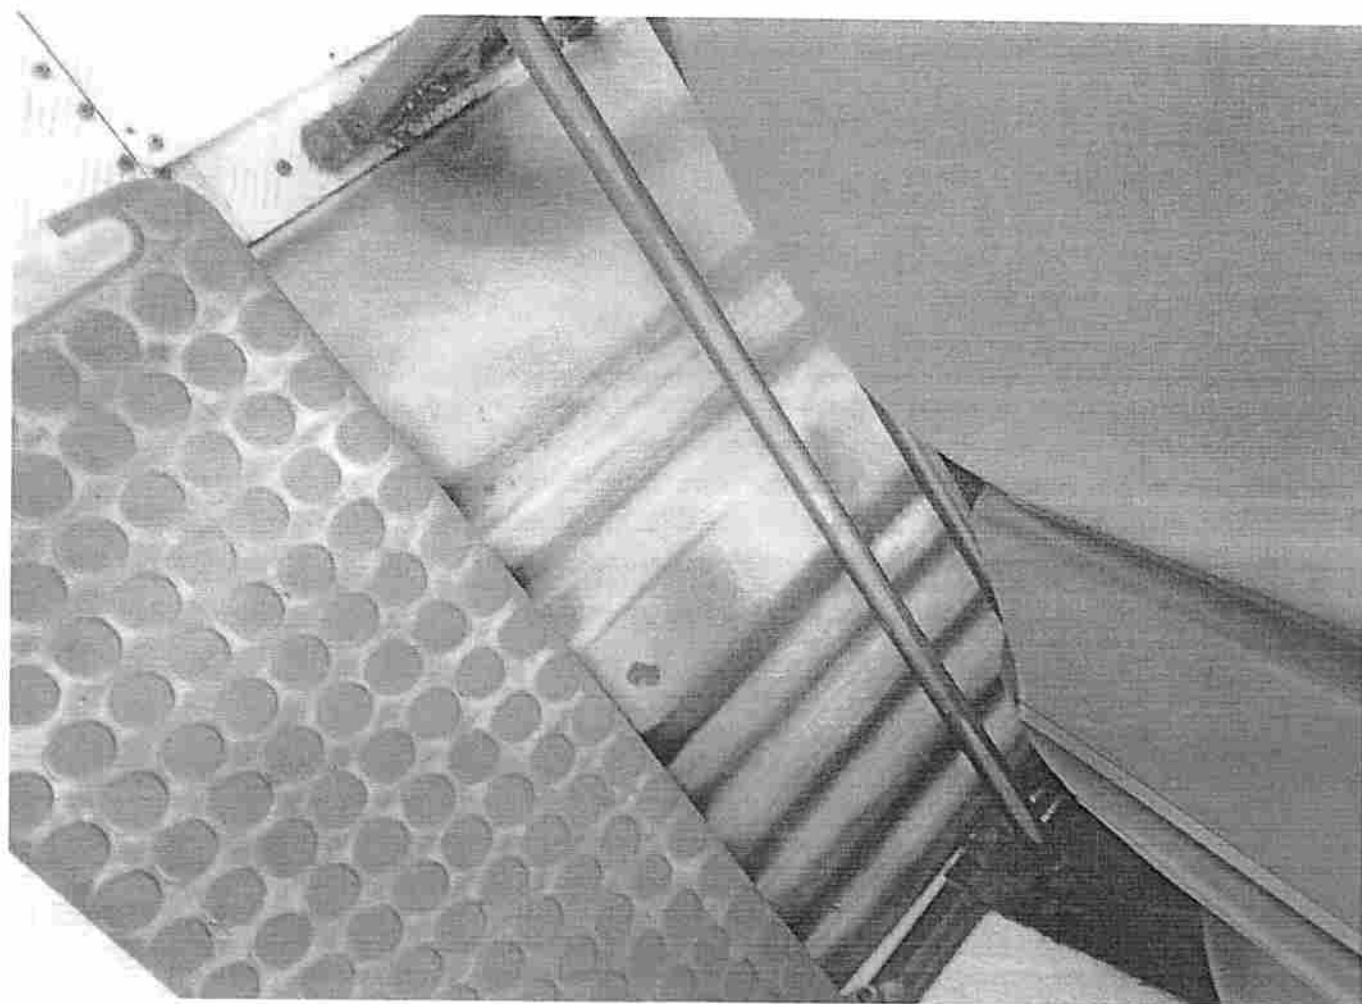
FALTANDO PARTE DO ASSEALTO ACIMA DO RODADO LADO ESQUERDO
