**AEROPORTO REGIONAL DE SORRISO –  
ADOLINO BEDIN – MT**

Escala	Data OUT/2019	Desenhista	Especialidade / Subespecialidade <b>INFRAESTRUTURA / PAVIMENTAÇÃO</b>	
AUTOR DO PROJETO Gabriel Tertuliano Diego F Barbosa		CREA / UF 11215-D/GO 88612-D/PB	Tipo / Especificação do documento <b>MEMORIAL DESCRITIVO</b>	
VALIDADOR  JOSE AUGUSTO VASCONCELLOS SOUZA		RUBRICA	Tipo de obra <b>RECUPERAÇÃO</b>	Classe geral do projeto <b>PROJETO BÁSICO</b>
APROVADOR CARLOS VINICIUS LIMA MEIRELLES		RUBRICA	Substitui a	Substituída por
RUBRICA DO AUTOR	REG. DE ARQUIVO		Codificação <b>SO.01/105.75/000015/02</b>

Este documento tem o objetivo de apresentar o Memorial descritivo do Projeto Básico para a **CONTRATAÇÃO DE EMPRESA ESPECIALIZADA PARA ELABORAÇÃO DO PROJETO EXECUTIVO E EXECUÇÃO DAS OBRAS DE REFORÇO E RECUPERAÇÃO DA PISTA DE POUSO E DECOLAGEM (PPD 05/23), TAXIWAY E PÁTIO DE AERONAVES DO AEROPORTO REGIONAL DE SORRISO – ADOLINO BEDIN – MT (SBSO).**

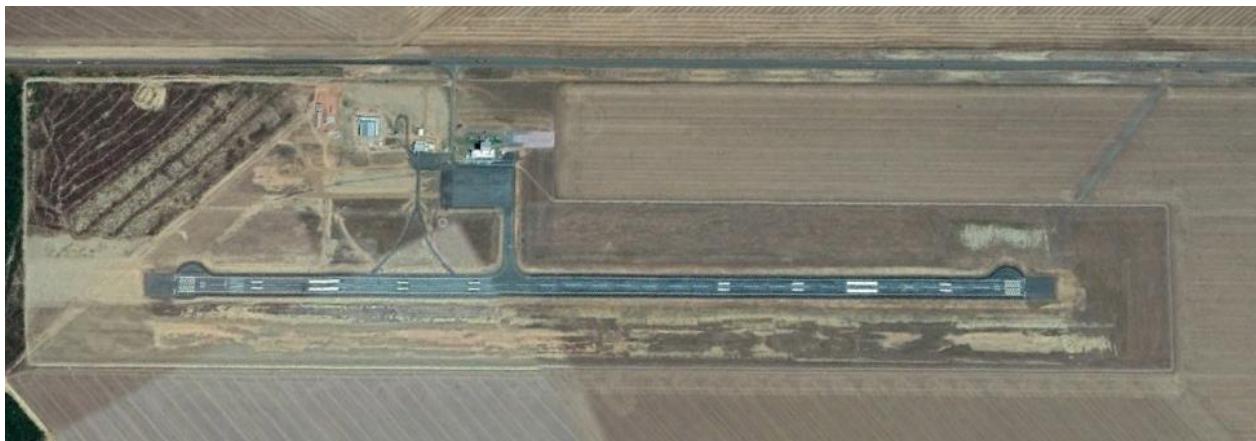
Figura 1 - Planta Geral do Aeródromo (Imagem Satélite - Google Earth)

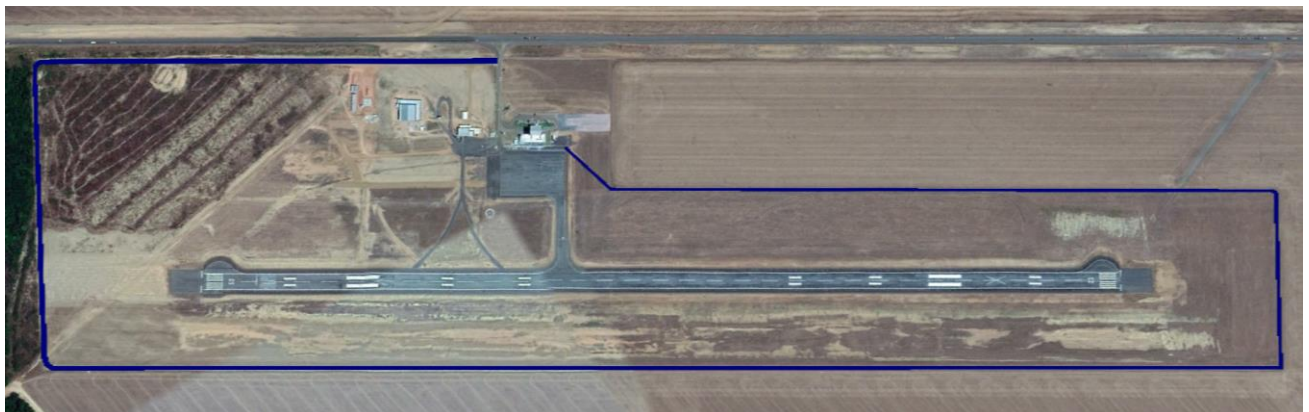
**Figura 5 – Áreas de bota fora da demolição do pavimento flexível existente na via de serviço perimetral do sítio aeroportuário**

Todo volume será transportado para bota-fora dentro do sítio aeroportuário nas áreas indicadas na figura a seguir:

Essa foi uma medida ambiental adotada para reduzir o impacto da obra, uma vez que o projeto previu espalhar esse material nas vias internas não revestidas do aeroporto, melhorando sua condição de rolagem.
